ボルトの締付けは重要です！ご注意ください。

【SDCボルト締付検査】

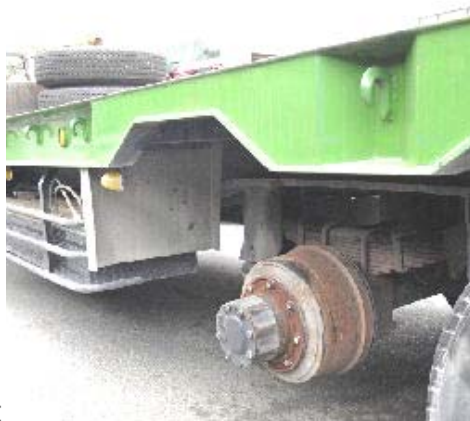
下記の新聞記事はボルト・ナットの締結不良による事故の一例です。
 原因は、ナットが整備基準の2～3倍の力で締め付けられていました。(締付トルクを把握していなかった)
 ボルト・ナットに対して「強く締めればしっかりと確実に締まる」という考えは間違っており、大変危険です。
身の回りのねじを見渡して、不安な箇所がないか確かめてみましょう。

タイヤを固定していたボルトが折れており、府警高石署が事故原因を調べている。調べでは、荷台車に大型のクレイの重り用鋼材を積んで運んでいたタイヤが外れたのはこの荷台車で3列あるうちの一番前方片側の2本。タイヤは片側が2本ある「ダブルタイヤ」だった。

走行中にタイヤが外れたトレーラー。ボルト全てが折れている。

- ・ナットを基準以上に強く締めると、ボルトが伸びて強度が低下します。
- ・ボルトが1～2本折れると、残るボルトにも無理な力がかかります。

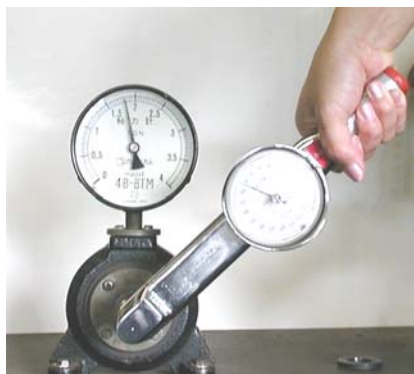
トルクレンチ、軸力計を用いて毎ロット製品にて実施しています。焼付防止試験では、規定の締付トルクまで締付け、これを5回繰り返します。検査に合格したもののみを出荷しています。

SDCボルトはトルク係数値を0.12～0.22に定めており、適正なトルクで締付ければ適切な軸力が得られるだけでなく、焼付き、かじりが起こらない設計になっています。
